ვისწავლოთ უბედური შემთხვევებისგან –
პრექტიკული მაგალითი 2

ელექტრული რკალის შედეგად მიღებული
დამწვრობა

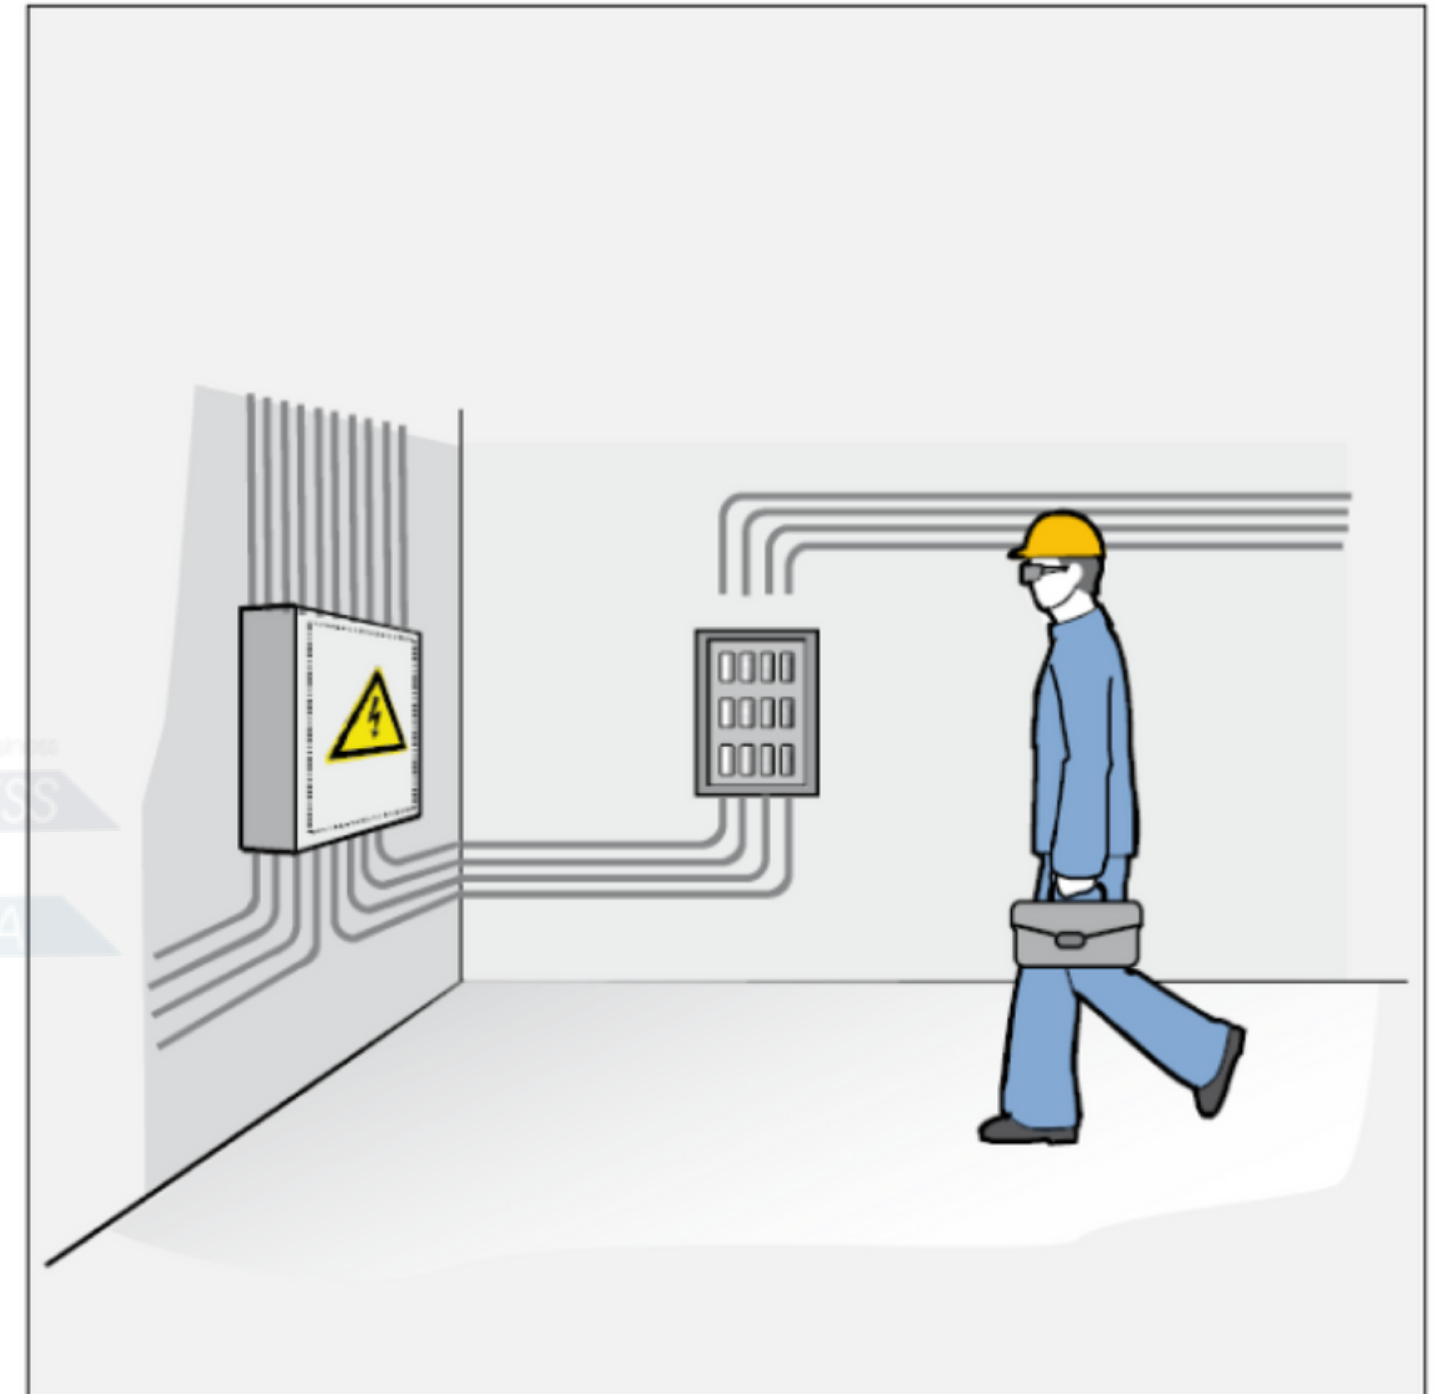
უბედური შემთხვევის მიმდინარეობა 1

თანამშრომელმა სამუშაოს შესასრულებლად გამოიყენა უსაფრთხოების სათვალე და ჩაფხუტი, მაგრამ არა საიზოლაციო დამცავი ხელთათმანები.

ქვეგამანაწილებელი (3 ფაზიანი ცვლადი ძაბვა 400 ვ) ბოლომდე არ იყო გათიშული ამ სამუშაოებისათვის.

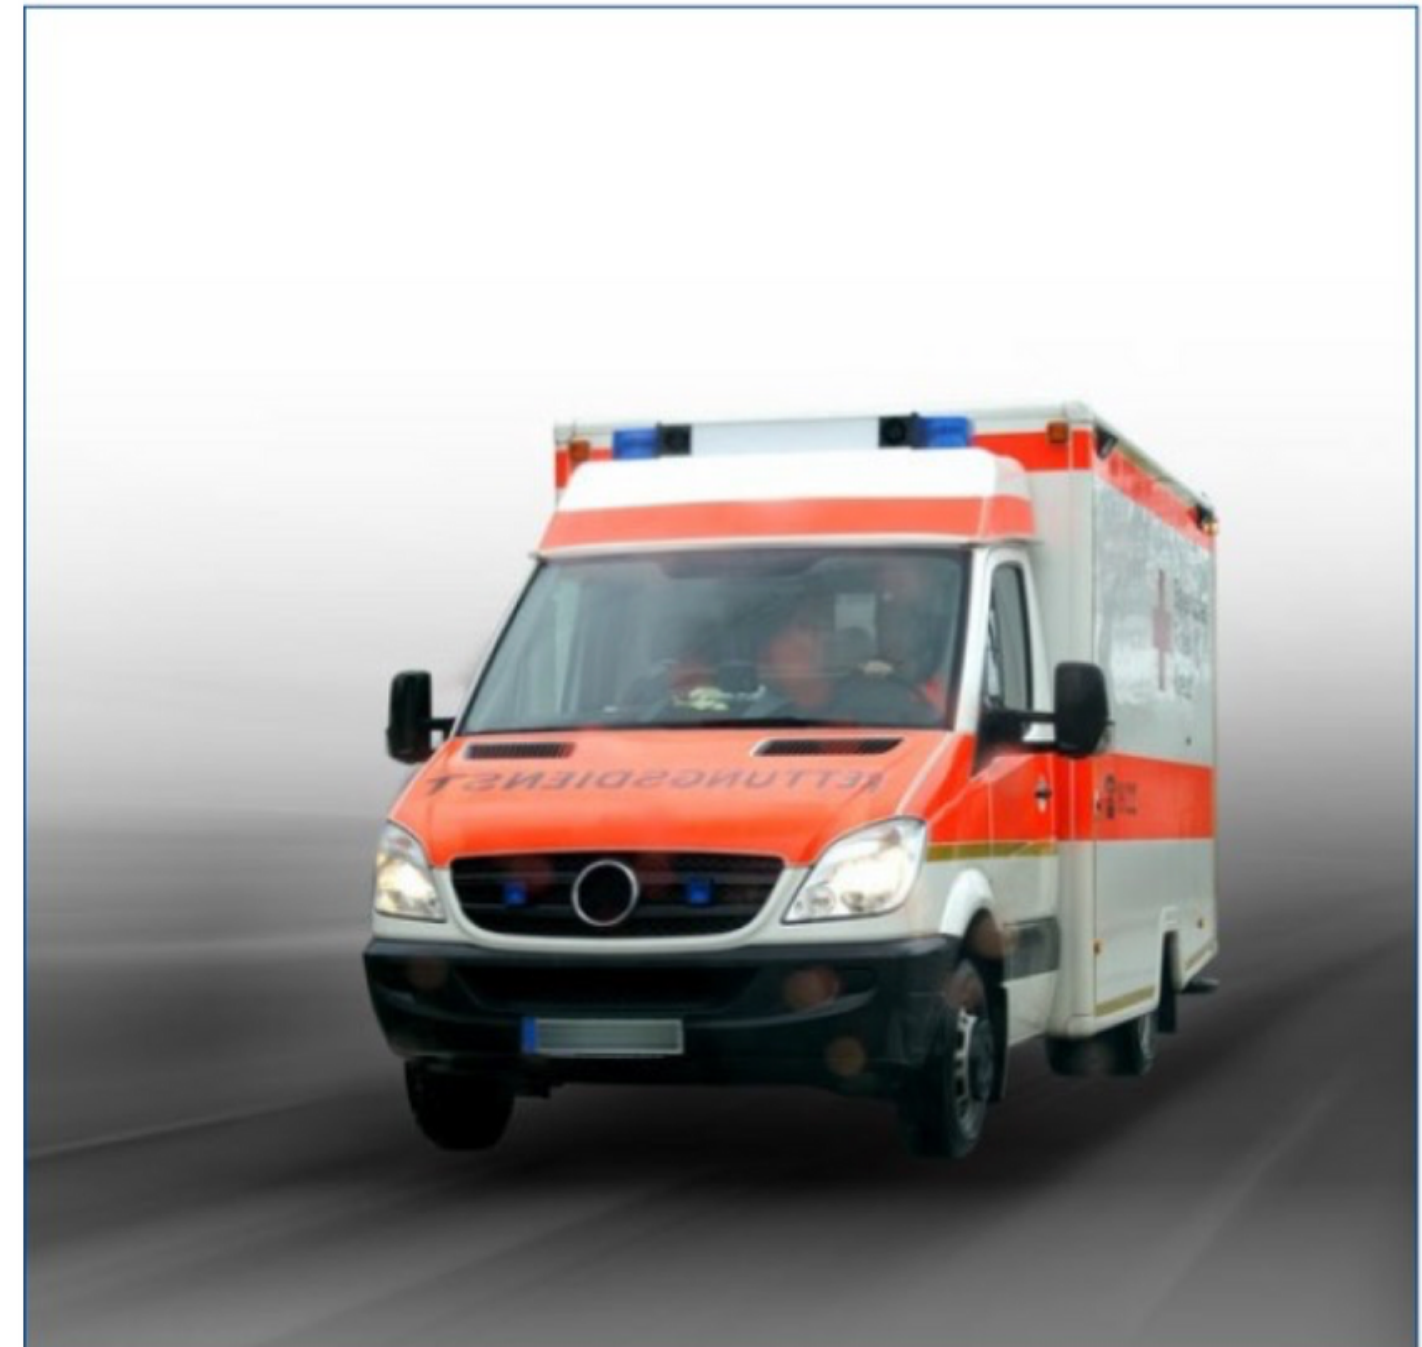
ელექტროსმა ორივე ხელზე მე-2 ხარისხის დამწვრობა მიიღო.

საიზოლაციო დამცავი ხელთათმანები მართალია, ხელს ვერ შეუშლიდა უბედურ შემთხვევას, მაგრამ შეამცირებდა დაზიანებების სიმძიმეს.
