ვისწავლოთ უბედური შემთხვევებისგან –
პრაქტიკული მაგალითი 3

ფატალური უბედური შემთხვევა 4 მ
სიმაღლიდან ვარდნის შედეგად

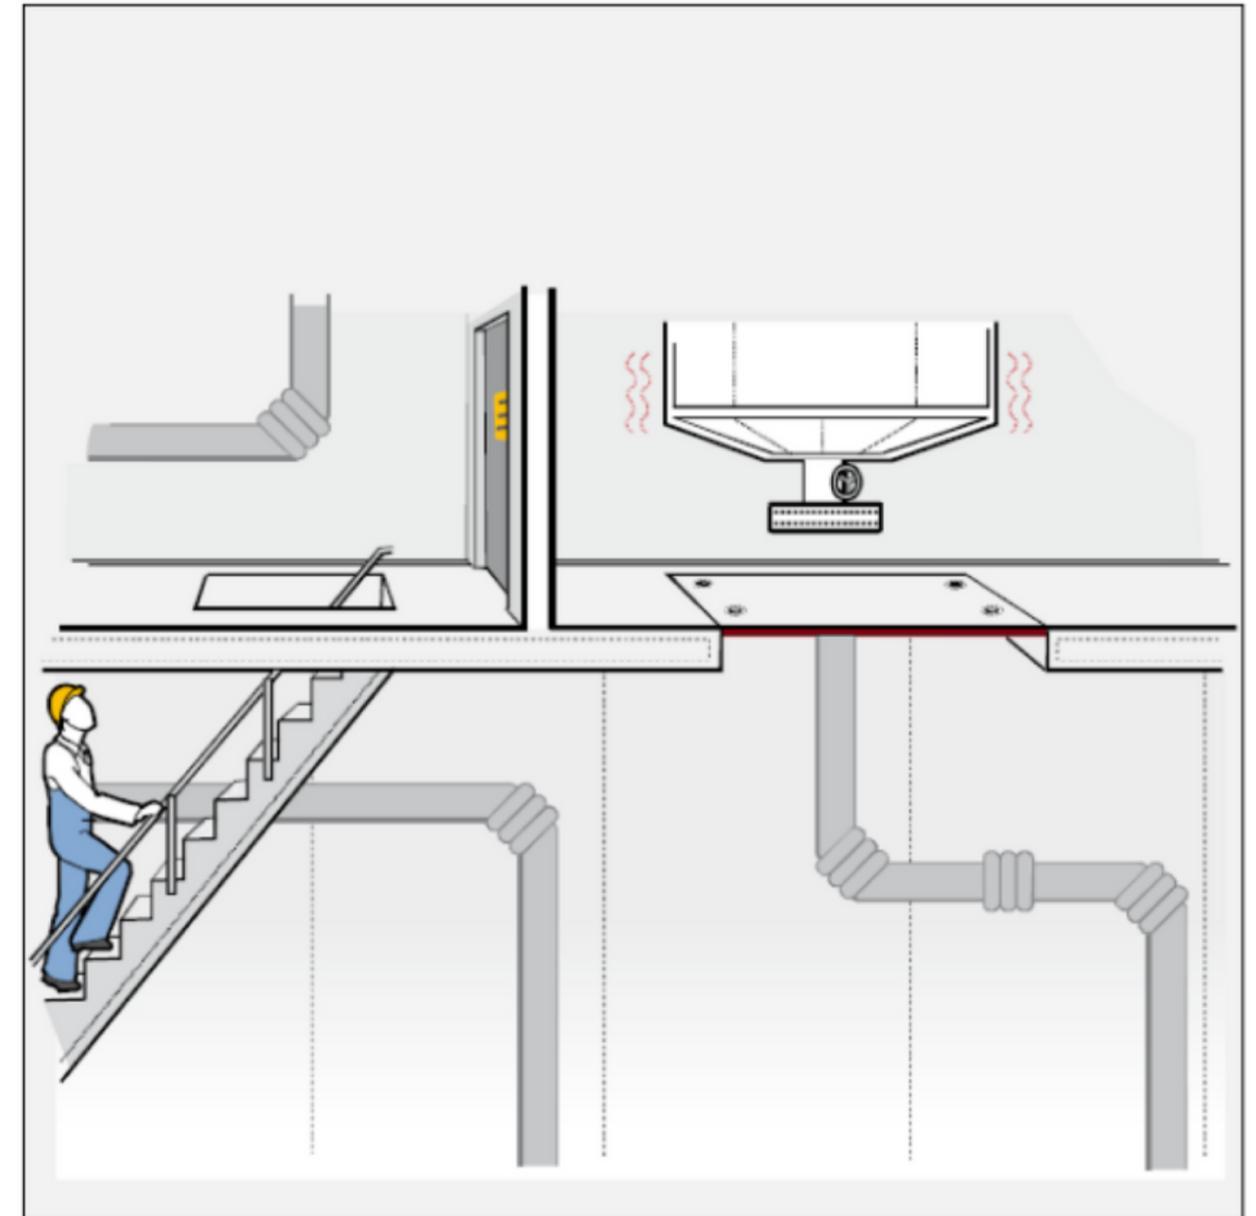
უბედური შემთხვევის მიმდინარეობა 1

სარქველის გაუმართაობის გამოსასწორებლად, ცვლის ოსტატი ჯერ შუალედურ ჭერზე ავიდა არსებული კიბის გამოყენებით.

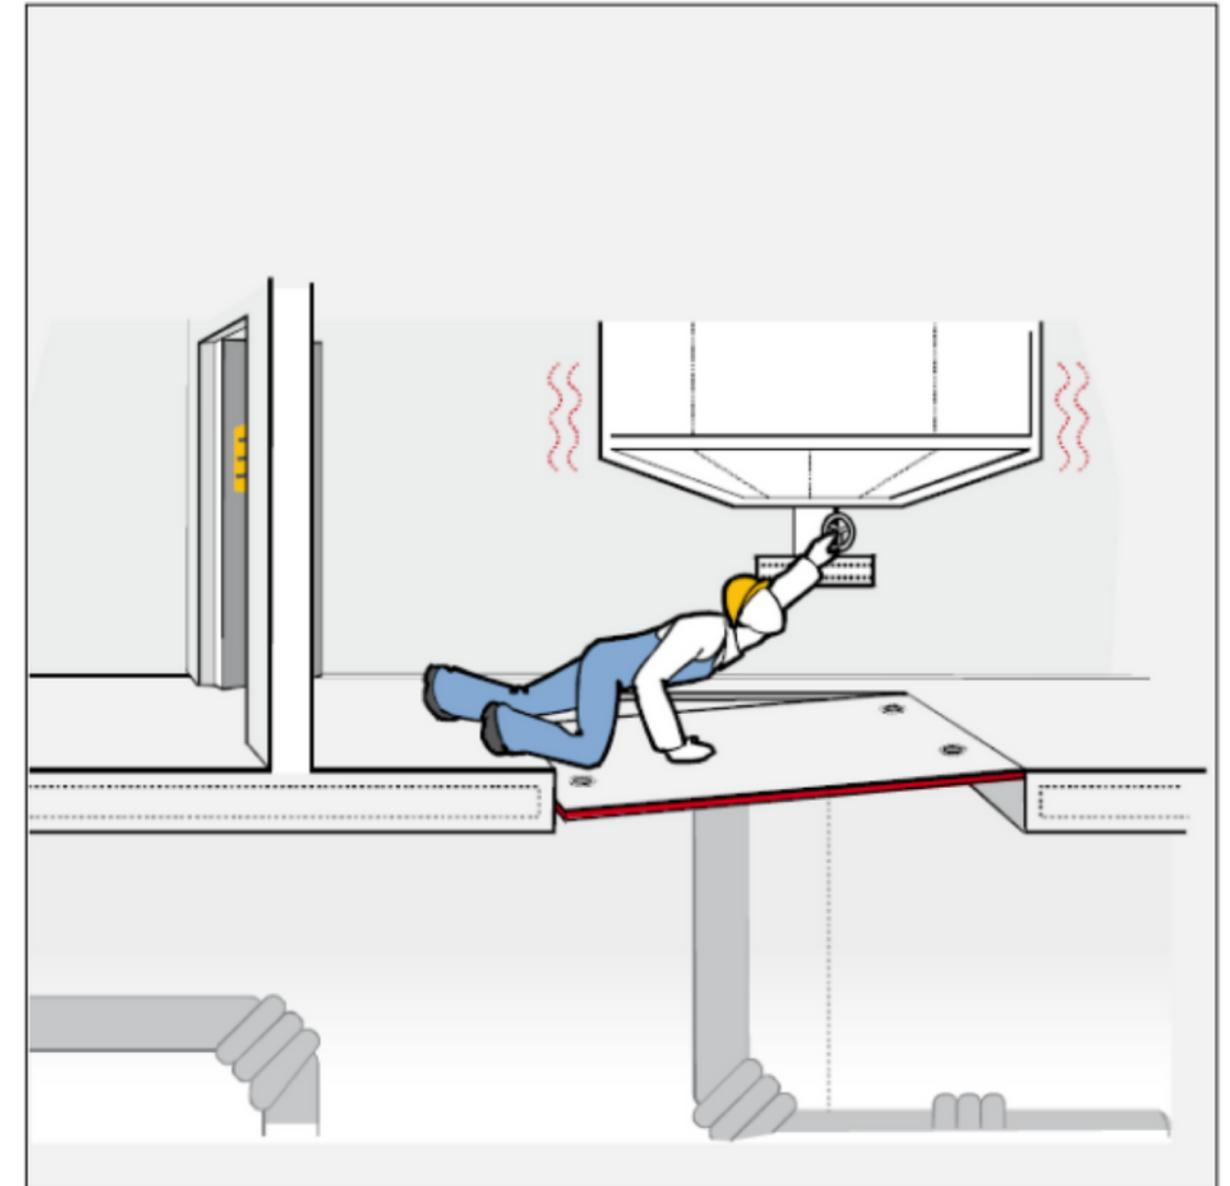
უბედური შემთხვევის მიმდინარეობა 2

გაუმართავ სადრენაჟო სარქველთან მისასვლელად, ცვლის ოსტატმა გააღო საინსპექციო კარი და ავიდა საინსპექციო ლუქზე, რომელიც მდებარეობდა საკიდ ჭერში, ზუსტად სადრენაჟო სარქველის ქვემოთ.

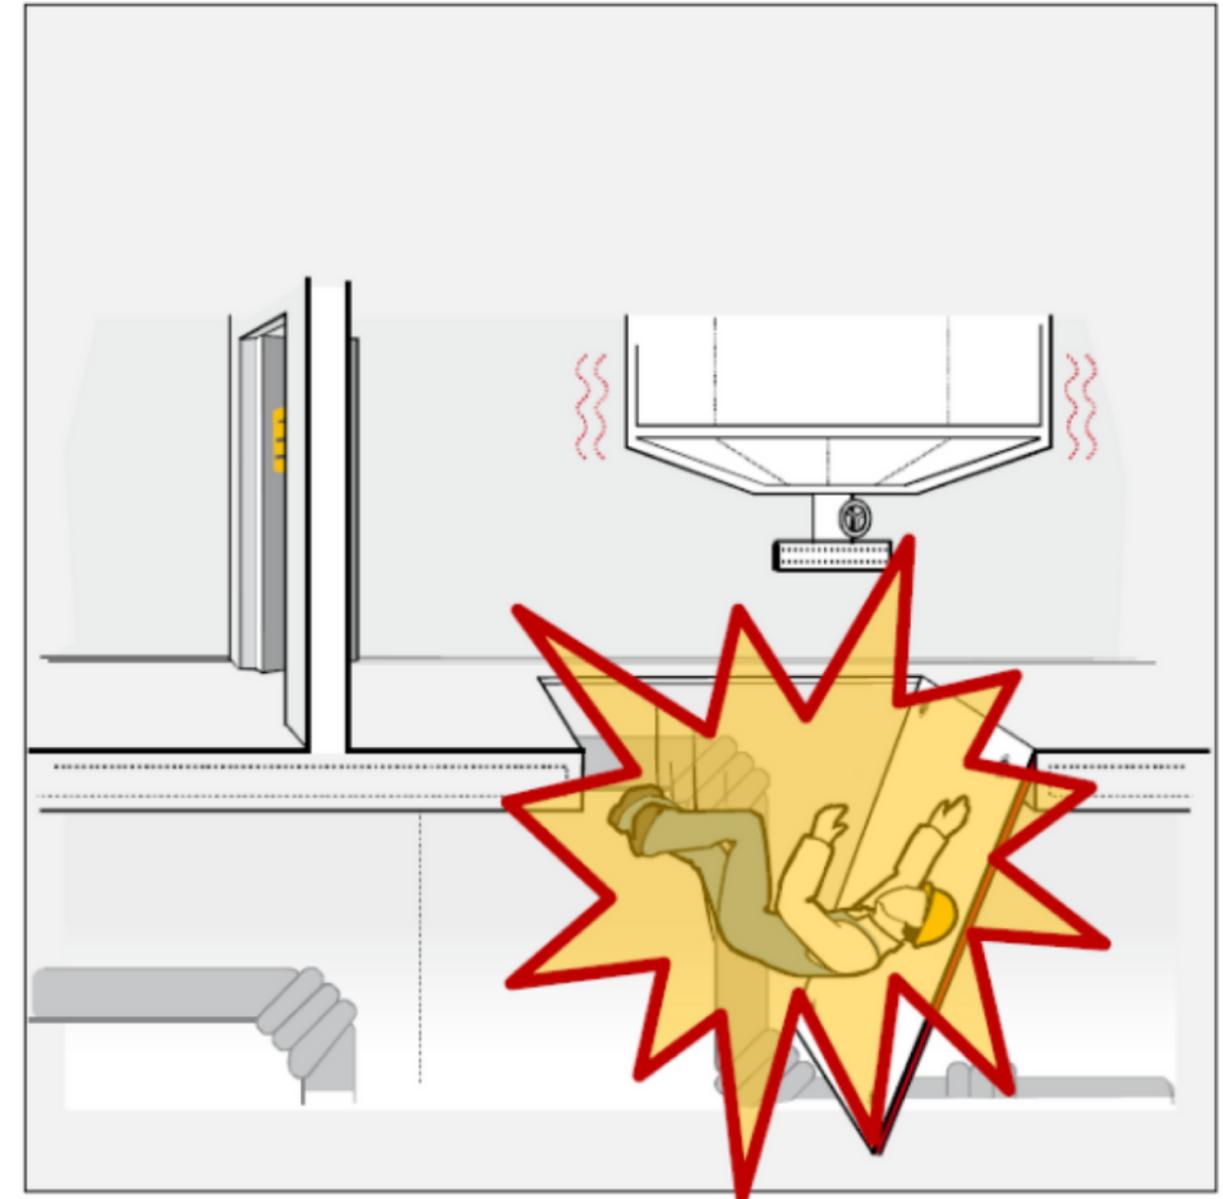
უბედური შემთხვევის მიმდინარეობა 3

მამაკაცის სიმბიმის ქვეშ, საინსპექციო ლუქის ჩამკეტმა მოულოდნელად ვერ გაუძლო დატვირთვას და ლუქი გაიხსნა.

Verband für Sicherheit,
ცვლის ოსტატი ღიობიდან 4 მეტრის სიმაღლიდან ჩავარდა და თავი იატაკს დაარტყა.

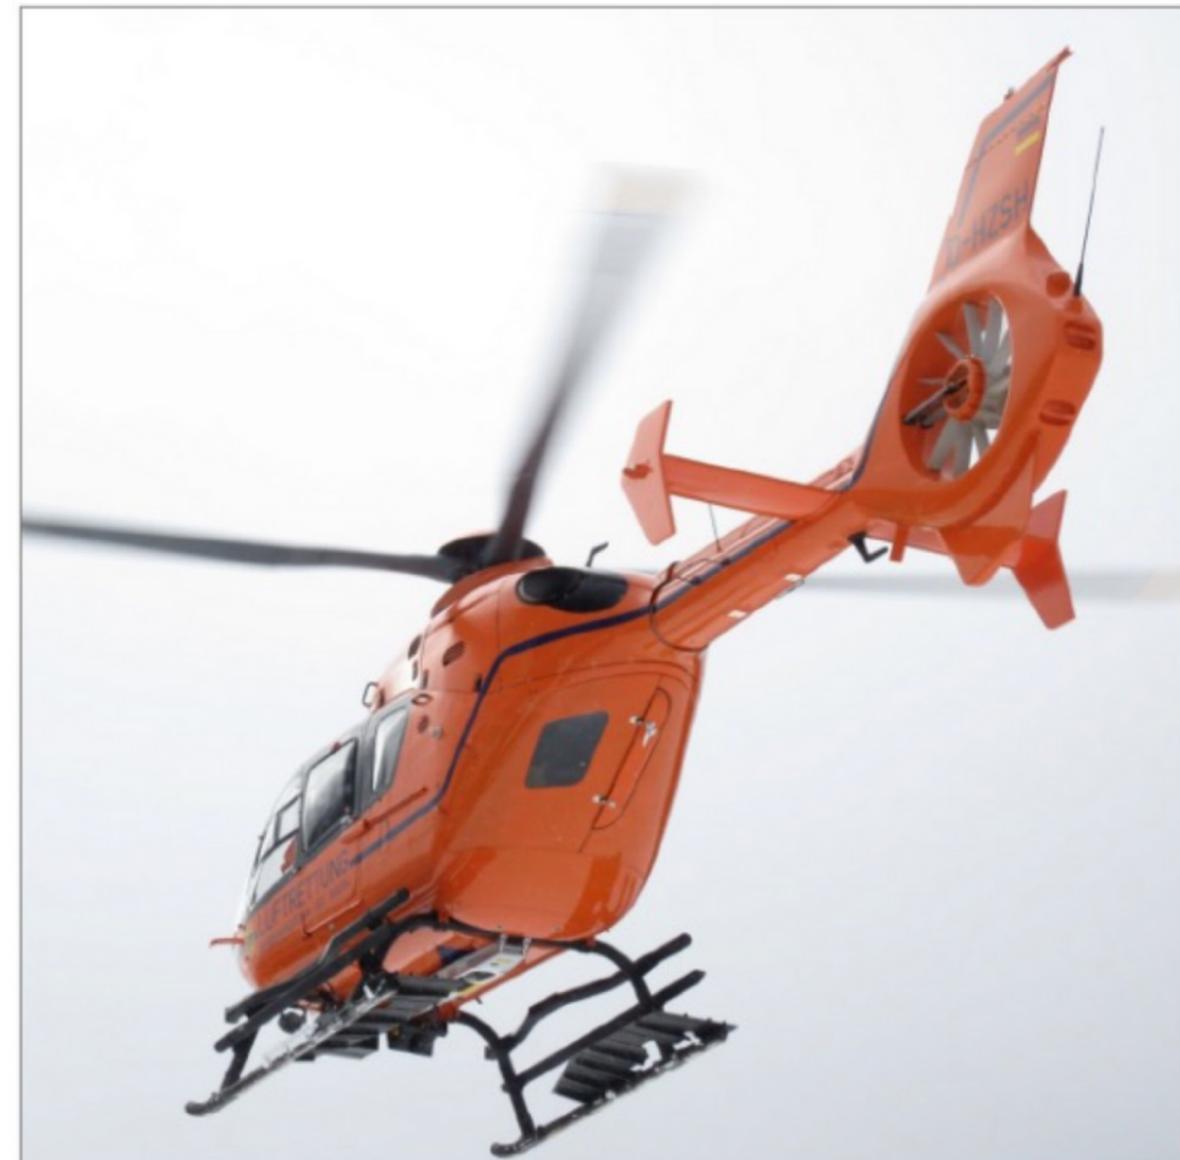
დაცემისას ცვლის ოსტატმა თავის არეში მძიმე დაზიანება მიიღო და მას უბედური შემთხვევის შედეგად გამოძახებული სასწრაფო დახმარების ექიმი 45 წუთის განმავლობაში მკურნალობას უწევდა.

შემდეგ ის სამაშველო ვერტმფრენით საავადმყოფოში გადაიყვანეს და კომაში ჩავარდა.

5 დღის შემდეგ, თავზე მიღებული მძიმე დაზიანებების გამო, გონსმოუსვლევად გარდაიცვალა.

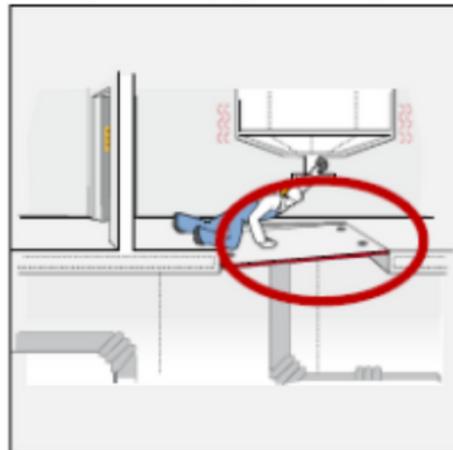
საინსპექციო ლუქი არ იყო კარგად დაპროექტებული და დაცული გავლისგან.

დამცავი საკეტი არ იყო გათვლილი შესაძლო დატვირთვაზე. ამიტომ სარემონტო სამუშაოებისათვის შესვლა მანდ არ შეიძლებოდა

- გადაუდებელი ღონისძიების სახით, საინსპექციო კარი ჩაიკეტა იყო და გასაღებები ყველასათვის არ არის ხელმისაწვდომი.
- უზრუნველყოფილ იქნა მობილური პლატფორმა სამომავლო სარემონტო სამუშაოებისთვის.
- მთელი პერსონალი, მათ შორის ყველა მენეჯერი, დაესწრო სემინარებს, თუ როგორ უნდა ჩატარდეს ტექნიკური სამუშაოები უსაფრთხოდ.
- მოგვიანებით, საკიდი ჭერი მთლიანად მოიხსნა, რათა სარემონტო სამუშაოებისთვის უფრო ადვილი წვდომა ყოფილიყო.

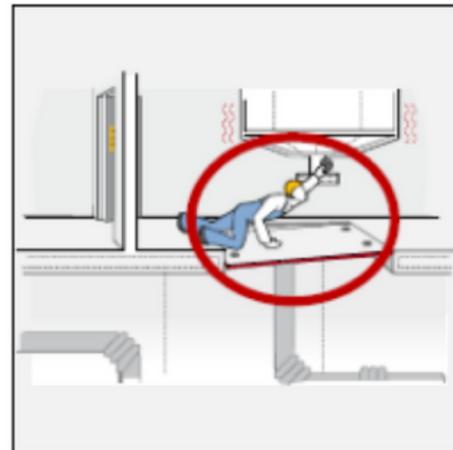
არსებული რისკის შეფასების შედეგების მიხედვით, სამუშაო უნდა განხორციელდებოდა მხოლოდ ქვემოდან, უსაფრთხო ხარაჩოებიდან საინსპექციო ლუქის მეშვეობით.

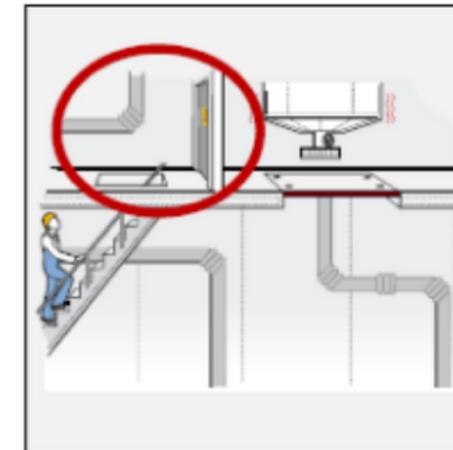
თანამშრომელი ნებართვის გარეშე მუშაობდა. ეს ნებართვა კი საწარმოს ხელმძღვანელს წერილობით უნდა გაეცა. საინსპექციო კარის გასაღებს თავად მუშა ინახავდა.
